Allegato B

La perdita di precisione metrica delle mappe catastali

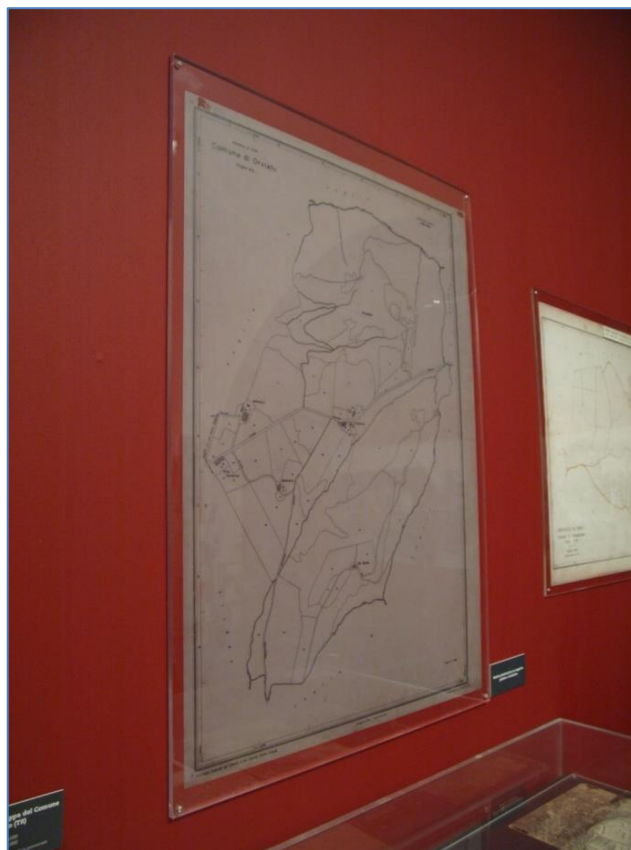
La prima operazione mirata alla conservazione delle mappe d'impianto fu il riporto dei fogli originali su un lucido chiamato "Arcasol", mostrato nella figura qui a fianco, un supporto che, data la sua consistenza, veniva definito "indeformabile". L'idea di trasferire la mappa originale su questo lucido era quella di utilizzare l'arcasol come base su cui riportare tutti i successivi aggiornamenti, cioè le linee e le variazioni che si sarebbero formate successivamente all'impianto.

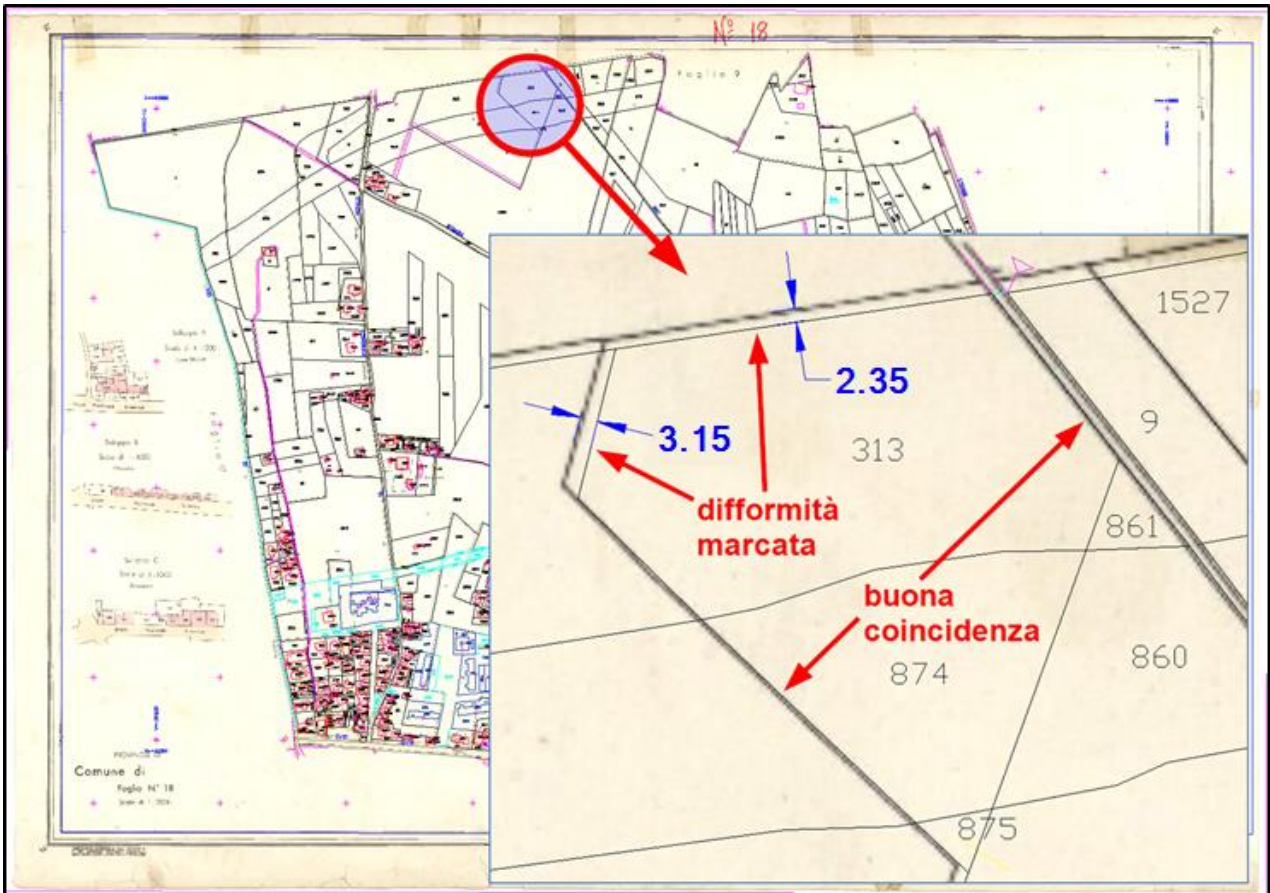
Come possiamo notare dall'ingrandimento a pagina seguente, tra le corrispondenti linee d'impianto delle due mappe si riscontrano difformità anche di alcuni metri. Non solo, le differenze sono del tutto disomogenee, nel senso che alcune linee coincidono quasi perfettamente mentre altre risultano spostate di metri. Questo è il risultato disastroso di tutti i processi intervenuti dall'impianto alla mappa vettoriale attuale vettoriale.
