2.2 La perdita di precisione metrica dall'impianto al vettoriale

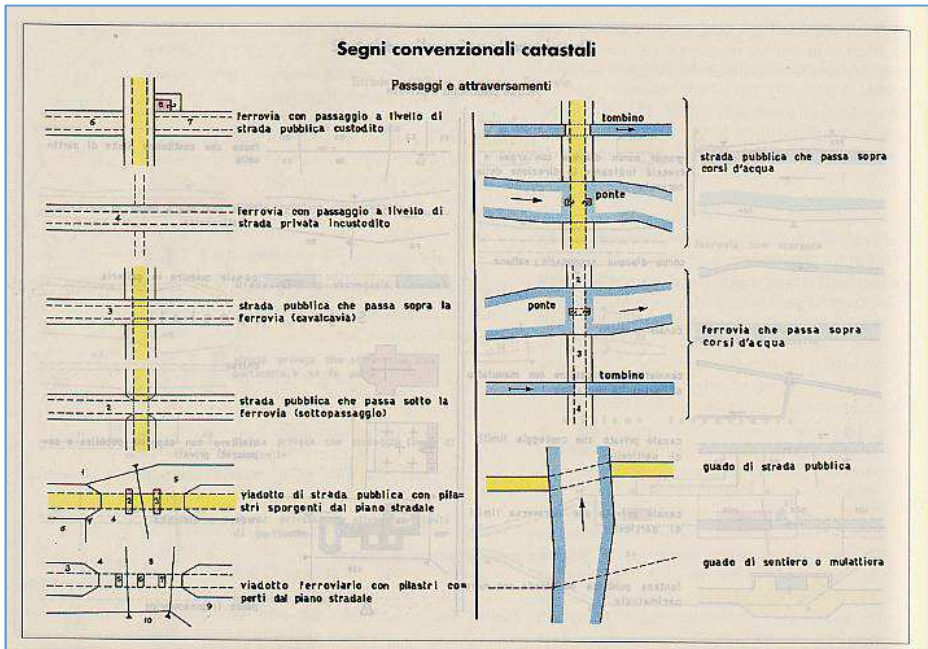
Figura 22 – *Attraversamenti stradali e idrici.*

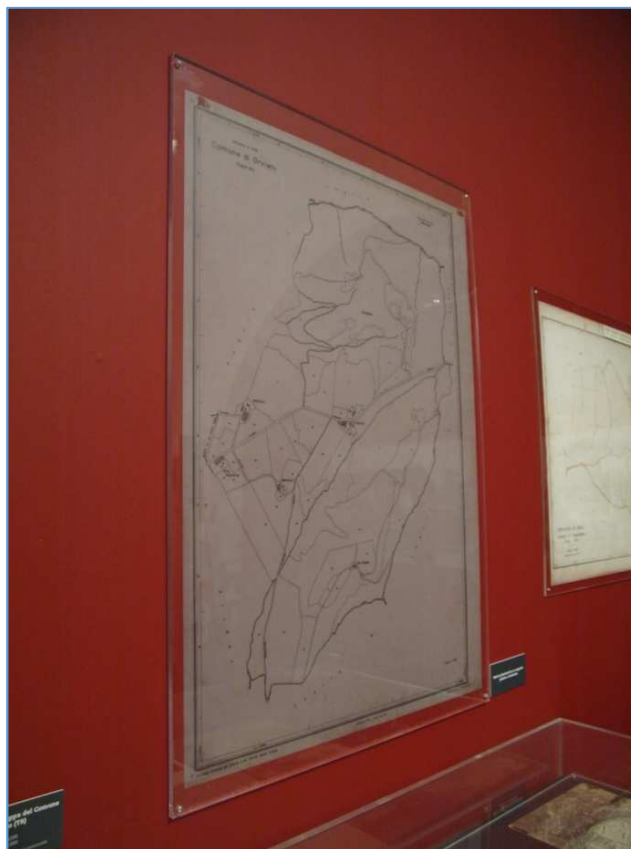
Figura 23 –
Esemplare di “arcasol” un supporto lucido definito “indeformabile” sui cui è stata riportata per lucidatura la mappa d'impianto.

Da notare che i parametri del foglio non sono tracciati ma indicati solo dagli inviti (tacche) sui bordi.

La prima operazione mirata alla conservazione delle mappe d'impianto fu il riporto dei fogli originali su un lucido chiamato *Arcasol*, mostrato in Figura 23, un supporto che, data la sua consistenza, veniva definito "indeformabile". L'idea di trasferire la mappa originale su questo lucido era quella di utilizzare l'arcasol come base su cui riportare tutti i successivi aggiornamenti, cioè le linee e le variazioni che si sarebbero formate successivamente all'impianto.

A ciò si aggiunge il fatto che sull'arcasol non furono tracciati i parametri di quadrettatura della mappa (maglia 10 x 10 cm) ma ci si limitò a riportarne i soli “inviti”, vale a dire le tacche sui bordi del foglio che ne indicano la posizione. Tra l'altro questa operazione fu eseguita speditiva-

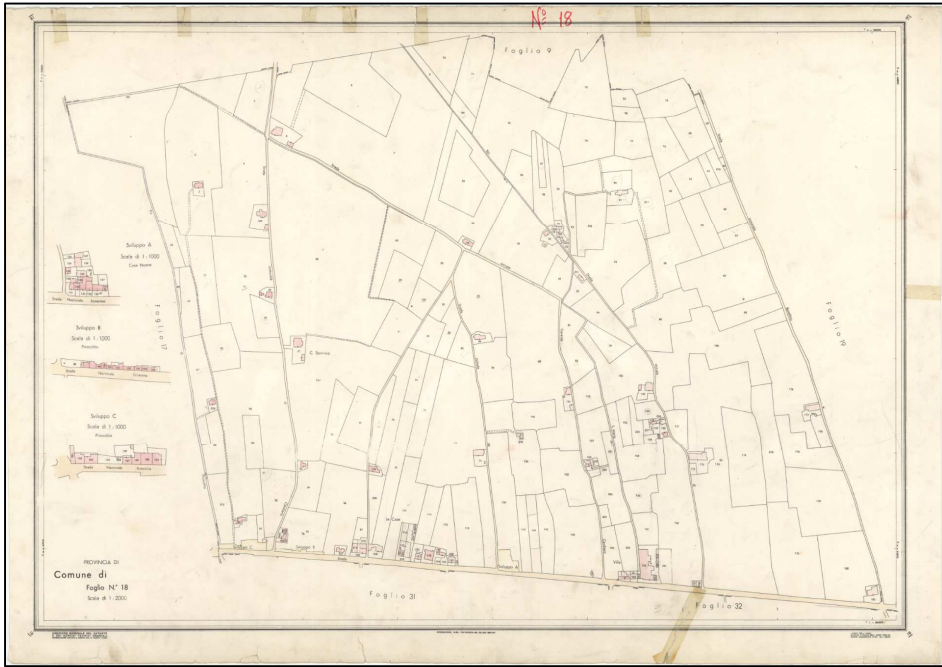
Figura 25 – *La mappa d'impianto e ...*

Cercherò ora di far vedere gli effetti patiti di questo degrado metrico utilizzando lo stesso foglio di mappa nelle sue due versioni: la mappa d'impianto su file raster (Figura 25 a pag. 133) e la mappa vettoriale su file DWG che ne è derivata⁹⁶ (Figura 26 a pag. 133).
